PATRONATO DEL REAL ALCÁZAR Y DE LA CASA CONSISTORIAL

del Alcázar de Sevilla
Nº 11/2010

Restauración de la Fachada del Palacio de Pedro I

Segunda fase, Lateral derecho

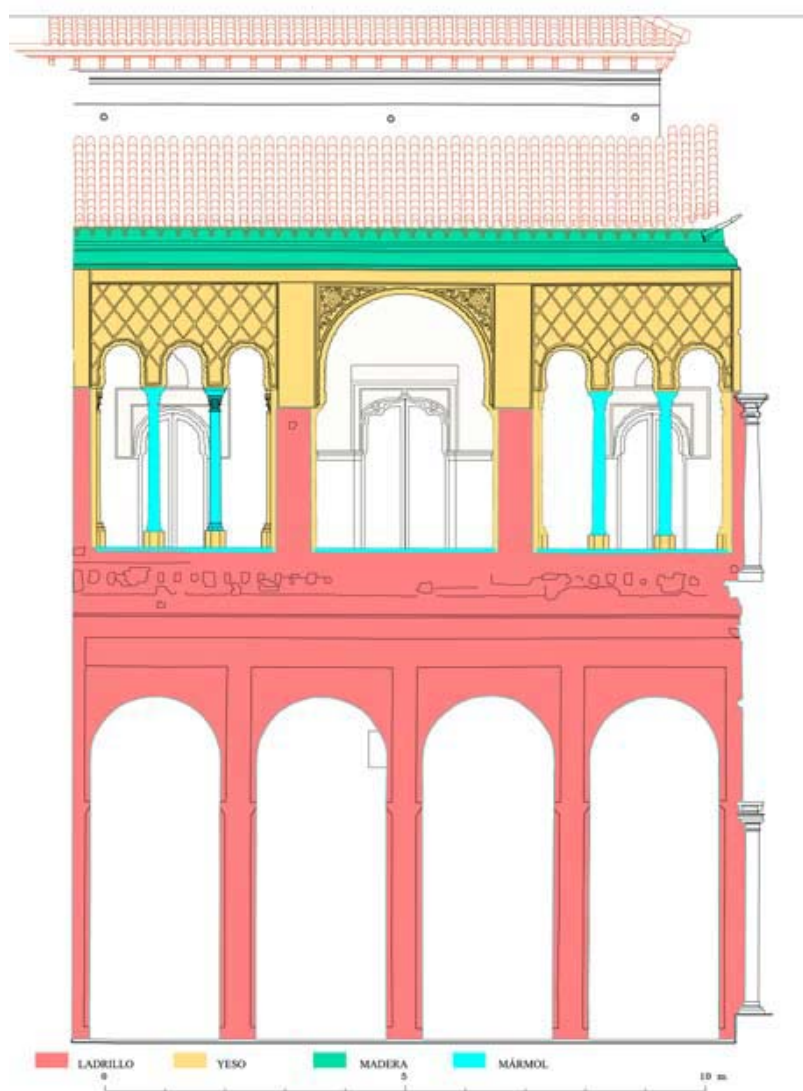
lejana en el tiempo, aunque carecemos de documentación al respecto, presentaban problemas de agrietamientos, desplazamientos de las placas y pérdidas de patina y policromía debidas al efecto de lavado que el agua de lluvia ha producido en zonas muy amplias y concretas (Fig. 7). Estas alteraciones son generalmente debidas a la acción de la intemperie que las afecta en mayor grado. La cara interna de estas yeserías parece ser original y presenta, aparte de la suciedad connatural, capas de blanqueo.

Fig. 7
Alzado con información sobre el estado de las yeserías.

Respecto a la documentación gráfica, a pesar de que el estudio de la superficie decorada se ha desarrollado sobre la totalidad de los revestimientos decorativos en cuestión, para esta publicación se ha seleccionado el sector derecho de las yeserías (Fig. 7) ya que es el más representativo de las diferentes situaciones que nos encontramos en el conjunto de la fachada.

Los deterioros provocados por la humedad en esta parte de la fachada son aún mayores que los que se presuponen en una superficie expuesta a la intemperie. De hecho, en la parte derecha las eflorescencias de sales (Fig. 43) y los lavados por filtraciones de agua son muy notables debido a la humedad proveniente del desagüe de la limahoya ya mencionada (y que de hecho secciona parte de la banda epigráfica de este extremo tal y como se puede observar en el gráfico de la Fig. 7).

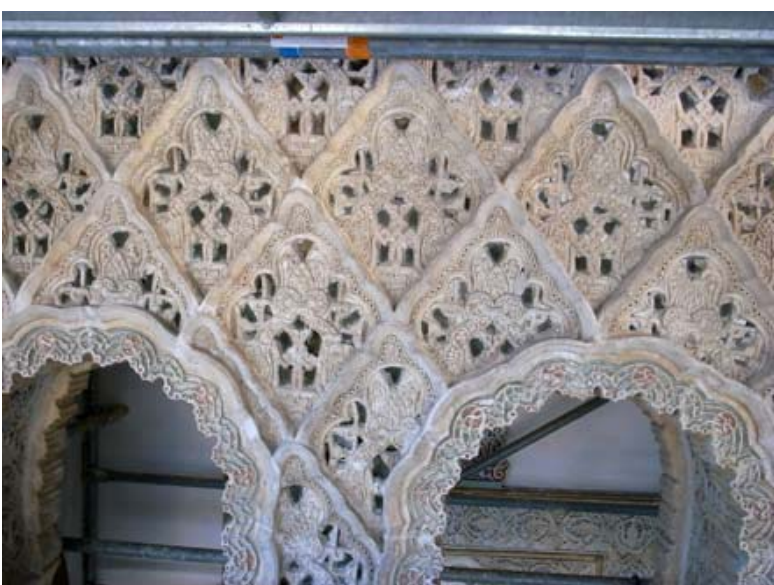
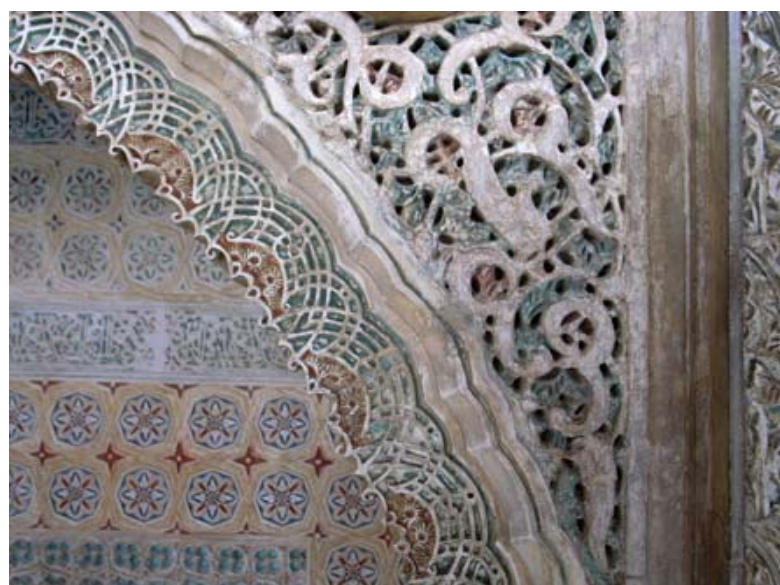
Fig. 10

Aunque la cara interna de la yesería de los pórticos parece original, tampoco puede asegurarse pues su colocación es semejante a la externa. Es mucho más irregular de factura, incluso a veces más tosca, y se encontraba recubierta con una capa de cal. Tras la limpieza se han encontrado vestigios de pintura a base de trazos negros que parece reforzaban determinadas aristas para enfatizar el relieve. La factura y estado de conservación de las *sebkas* es distinta que la de las albanegas e intradós del arco central que si tiene aspecto de ser original, y que pese a su mayor deterioro conserva más restos de policromía (Figs. 9-10).

Detalle de la decoración y policromía del arco central de la galería.

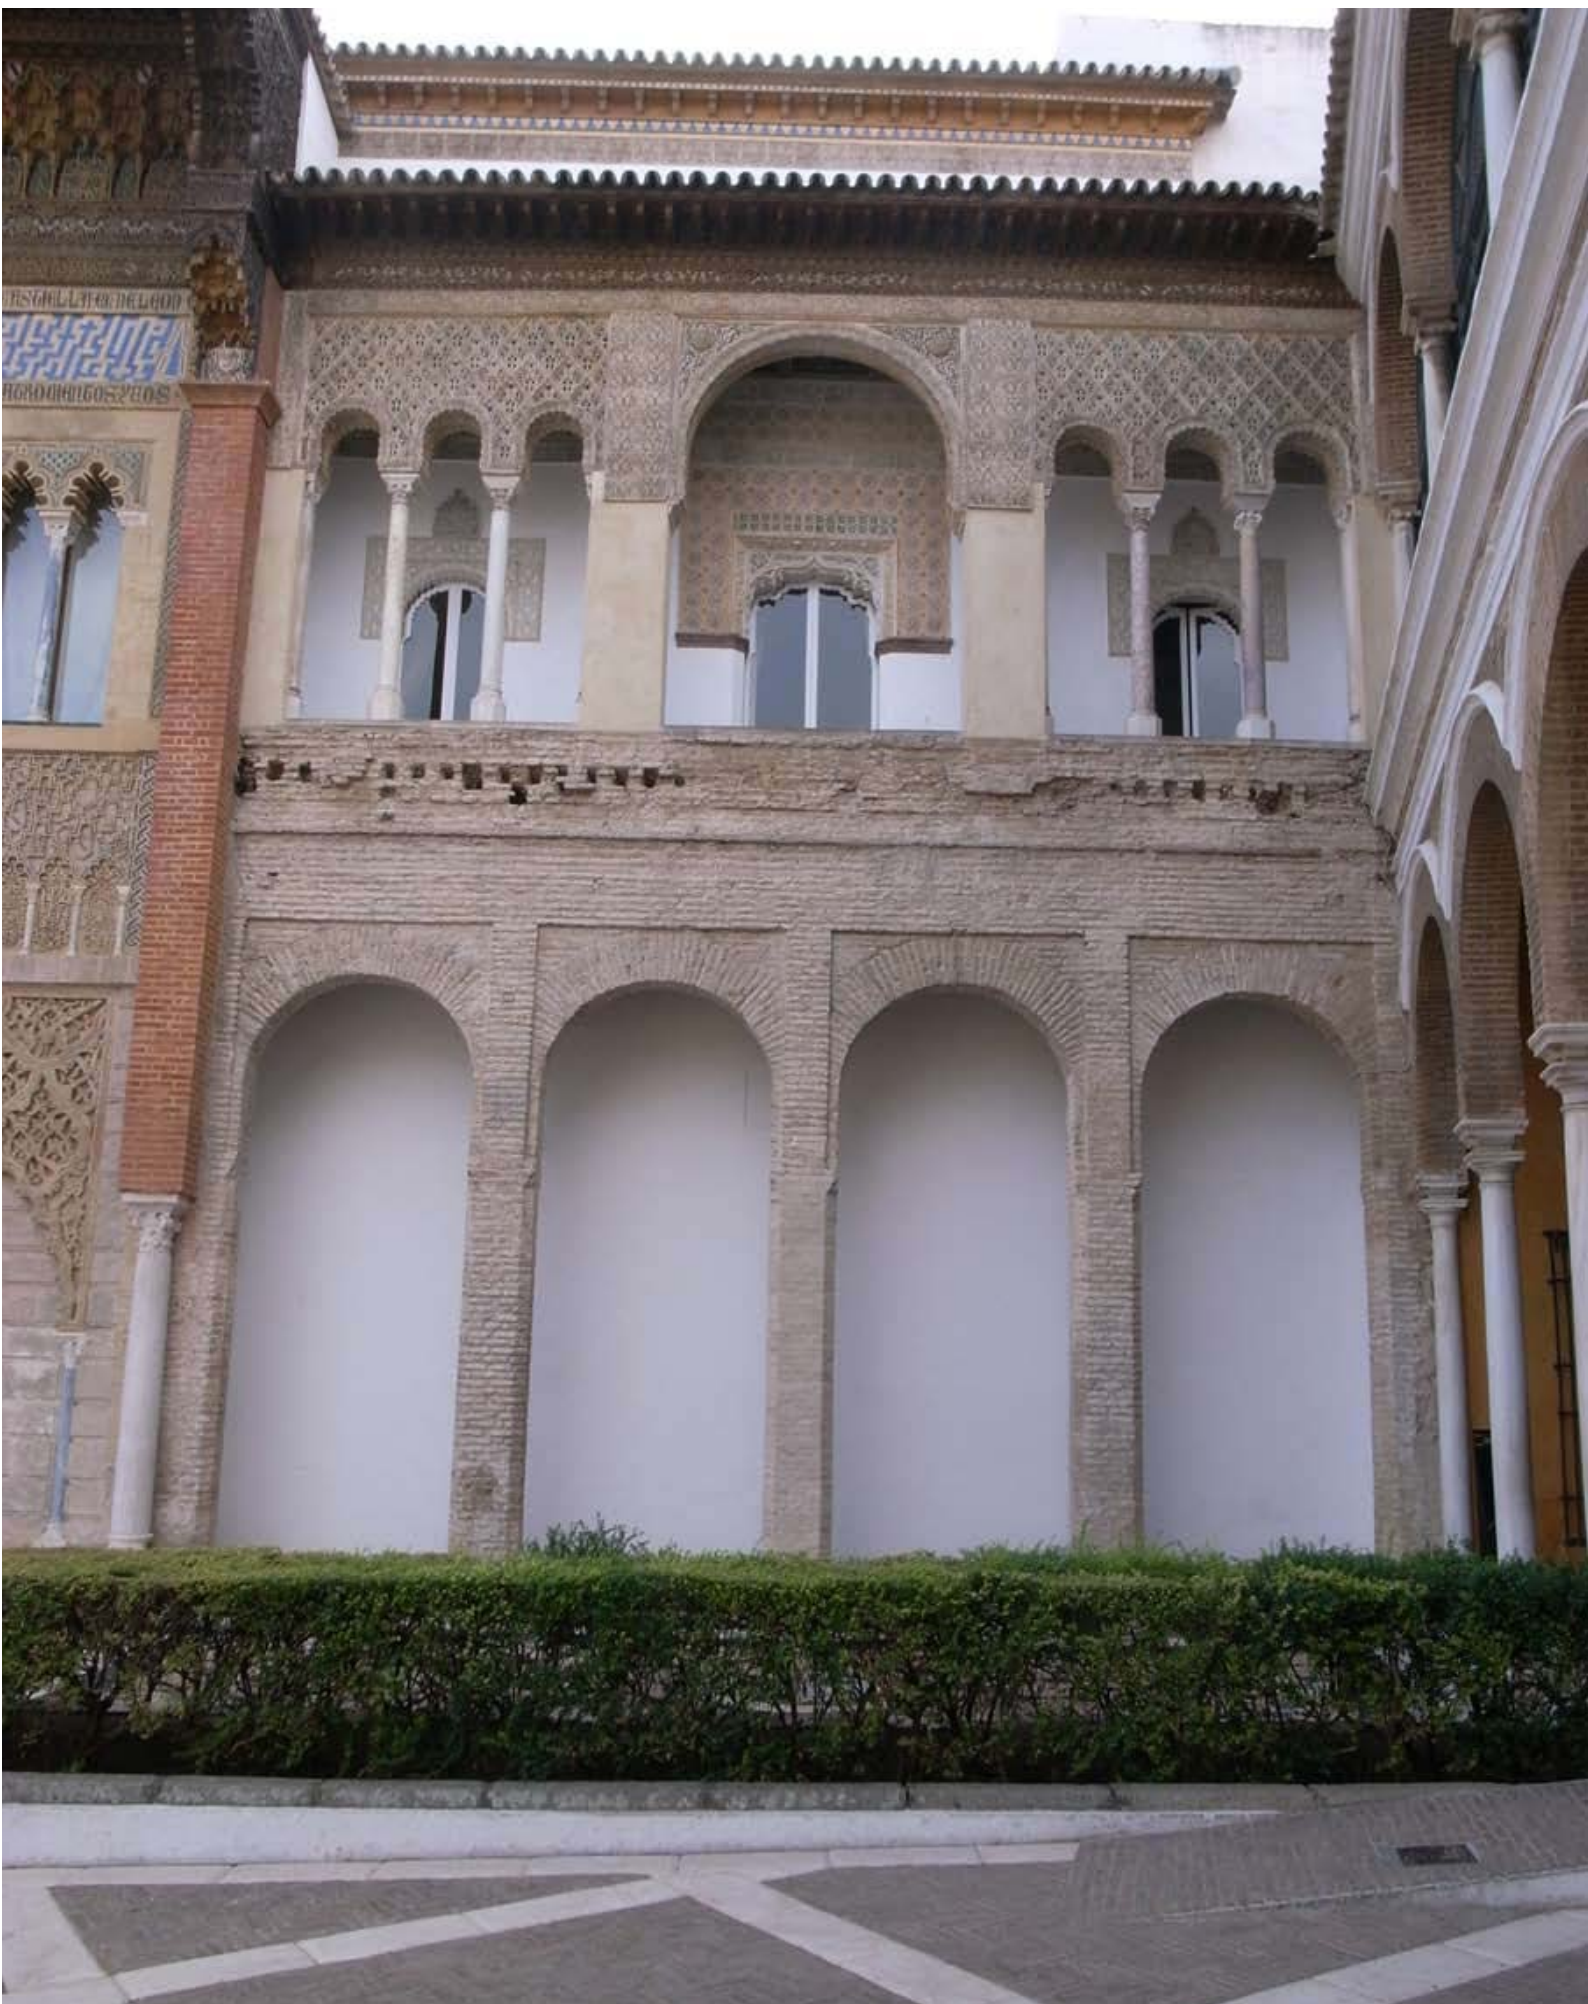
Fig. 26

Lateral derecho de la fachada después de su restauración.

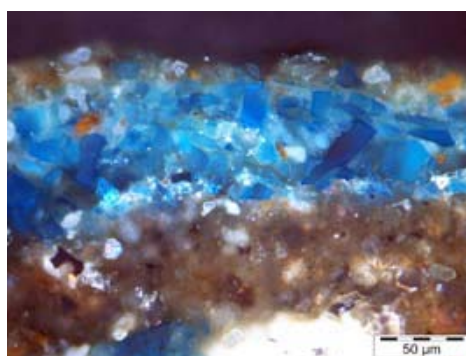
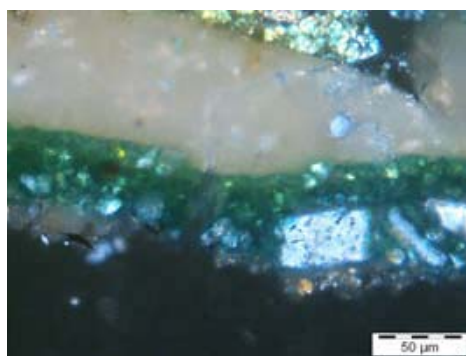
Fig. 28
Capa interna de azurita natural.

Fig. 29
Capa interna de malaquita.

En las capas más profundas de las muestras de la zona izquierda, los pigmentos aparecidos pueden ser originales ya que coinciden con los empleados en el siglo XVI. El color que más encontramos en estos estratos profundos, es el azul de azurita y la malaquita (Fig. 28 y 29), seguidos del rojo de cinabrio. En todas las muestras se puede observar el soporte de madera con sus respectivas capas de preparación. Las policromías siguientes se realizaron superponiendo las capas pictóricas sobre las anteriores sin estratos intermedios de preparación. En algunos casos los colores se cambiaron, sustituyéndose los pigmentos azules, por rojos, verdes, corlas y estratos de oro. Los rojos siguen siendo de cinabrio pero los verdes son de arsenito de cobre (verde esmeralda), pigmento que comenzó a utilizarse en 1870, por lo que ya se puede acotar la fecha de esta intervención a partir de estos años.

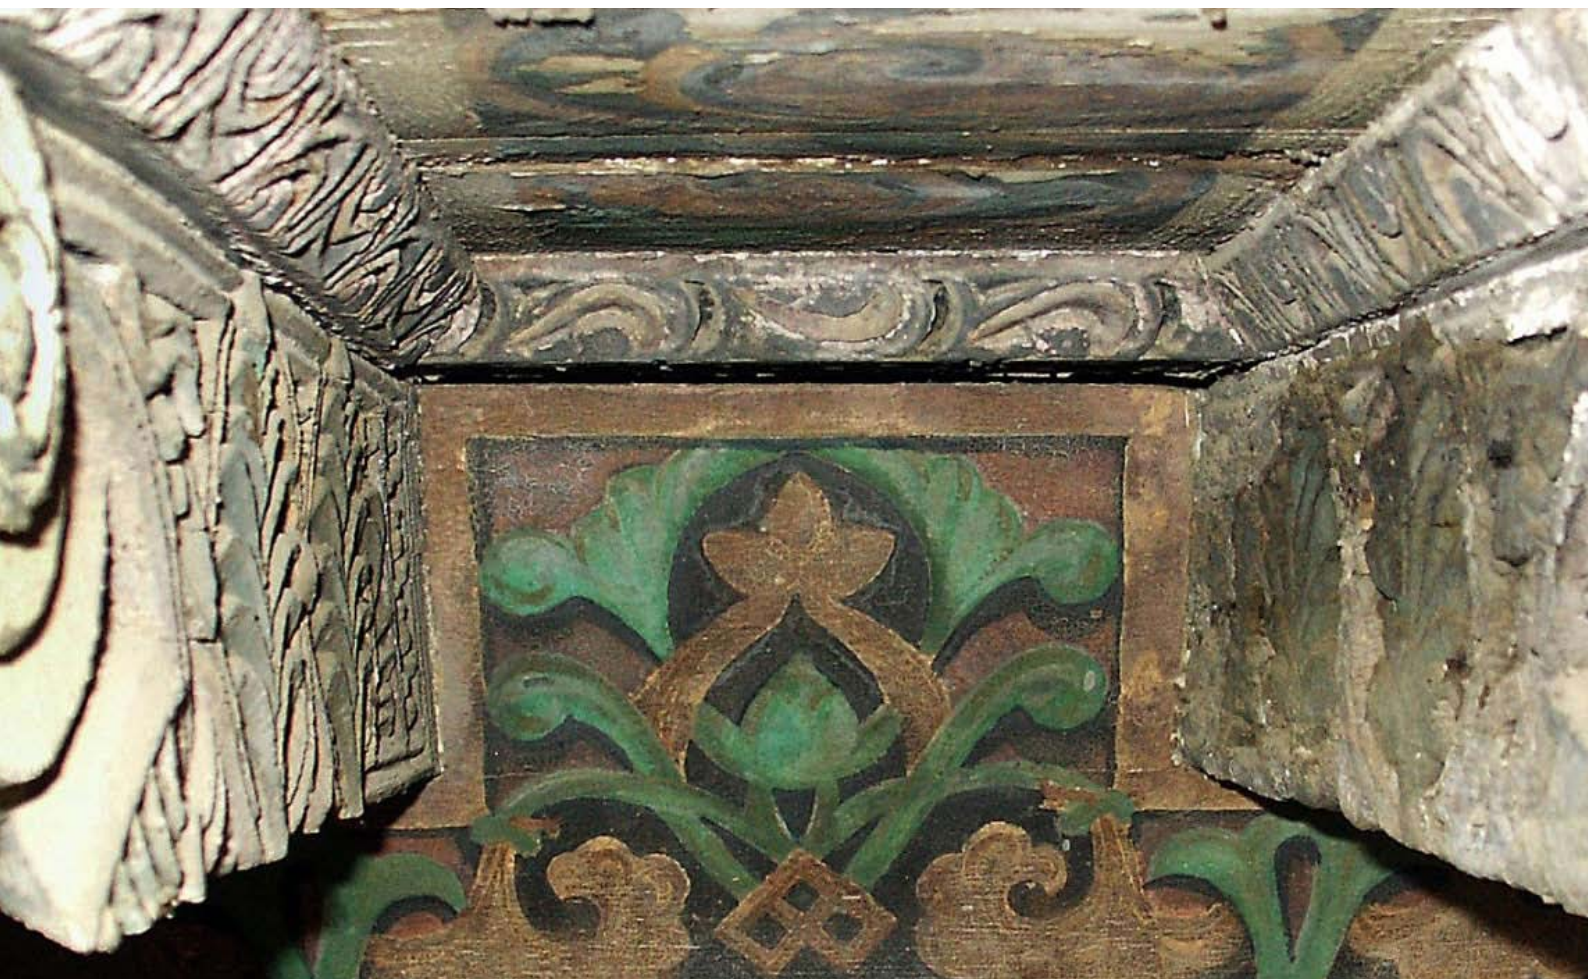
Fig. 35
Decoración pintada de color verde.

En la sexta policromía, el color verde, de la cenefa de encima de la epigrafía (Fig. 35), es sustituido por color rojo, el resto de muestras que presentan capas de terminación, continúan siendo doradas.

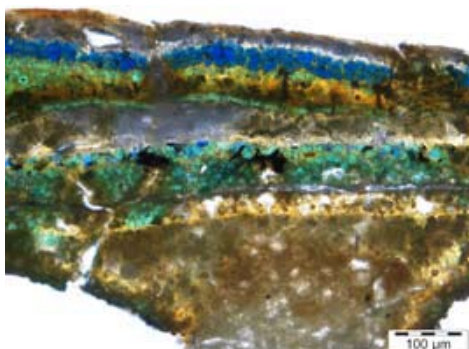
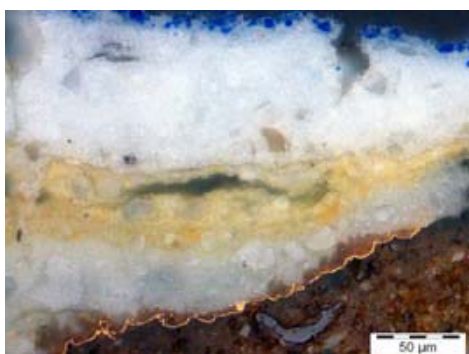
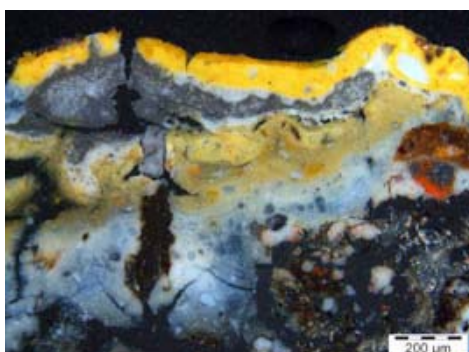
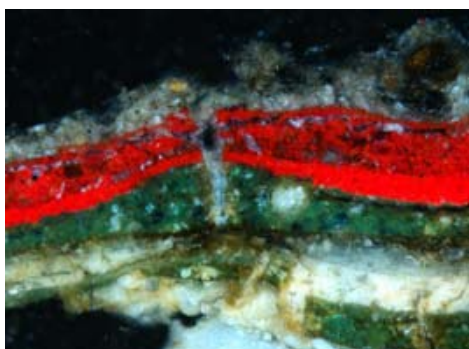
Fig. 39

Canecillos con capas de verde esmeralda y cambio a policromía roja.

En esta ocasión la capa blanca que separa los estratos más antiguos de los actuales, aparece en la segunda policromía, en lugar de la tercera y el estrato de oro que la sigue es sustituido en aproximadamente la mitad de las muestras por el verde esmeralda y en algunos casos por rojo de cinabrio (Fig. 39).

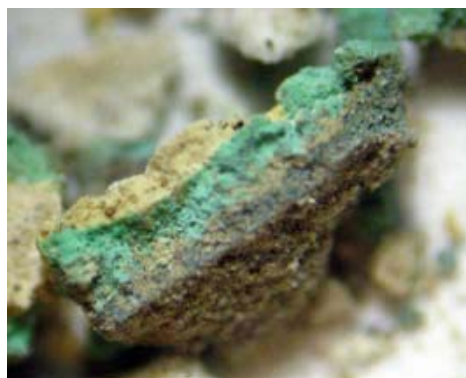
Verdigrís del angelado con restos de dorado vistas con microscopio.

tramar de apariencia natural (Fig. 40). Por el contrario las muestras tomadas del angelado son las que mas cambios cromáticos han sufrido, pasando desde el estrato de oro, el más profundo que aparece, al color azul ultramar natural, verdigrís y otra vez oro (Fig. 41)

samples collected in the epigraphy of the plaster above the top of the arch do not present changes in colour in the four interventions that they contain, being always the same natural sea blue (Fig. 40). Otherwise samples taken from the engrailed edge are the ones that most changes have suffered, from a gold that appears at the bottom to the natural sea blue, a greenish grey and again gold (Fig. 41).

- Fig. 40 Sample of the epigraphy over the left pilaster in which the sea blue colour has been maintained.
- Fig. 41. Greenish grey of the bell shape with traces of gold as observed with a microscope.
